## DAVINDE KIRKE

### ÅSUM HERRED

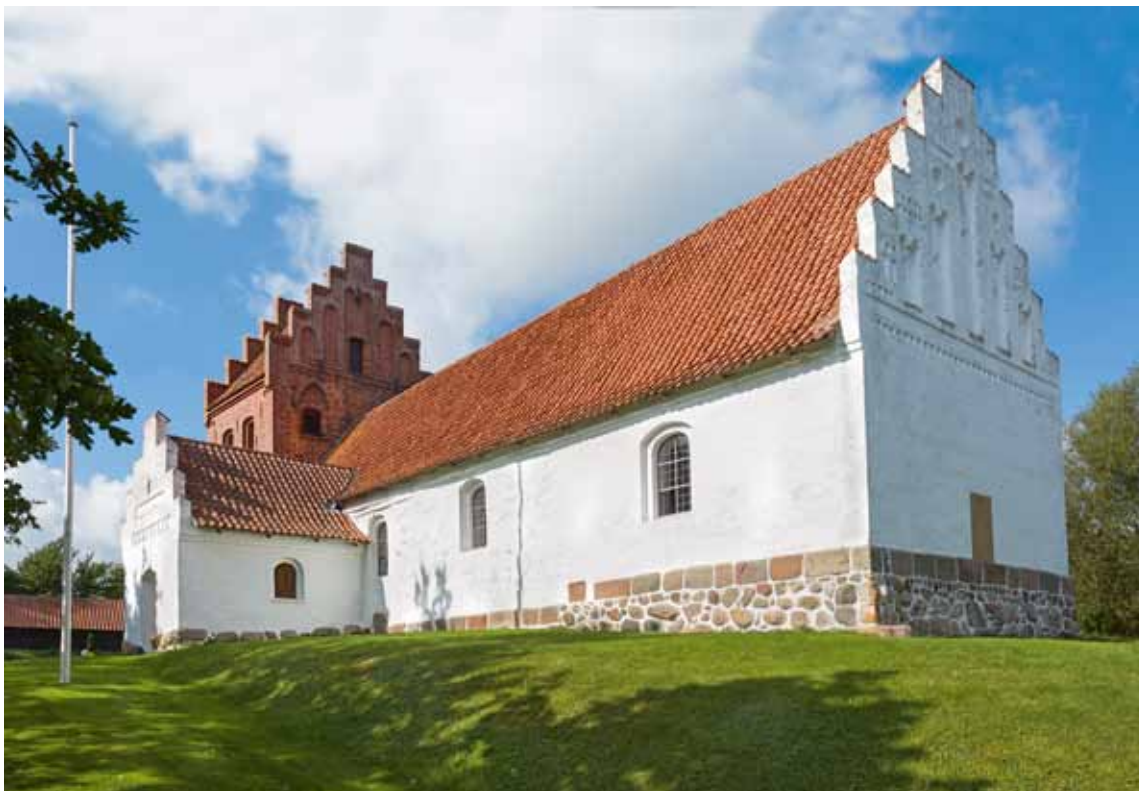
Fig. 2. Kirken set fra sydøst. Foto Arnold Mikkelsen 2015. – *The church seen from the south east.*

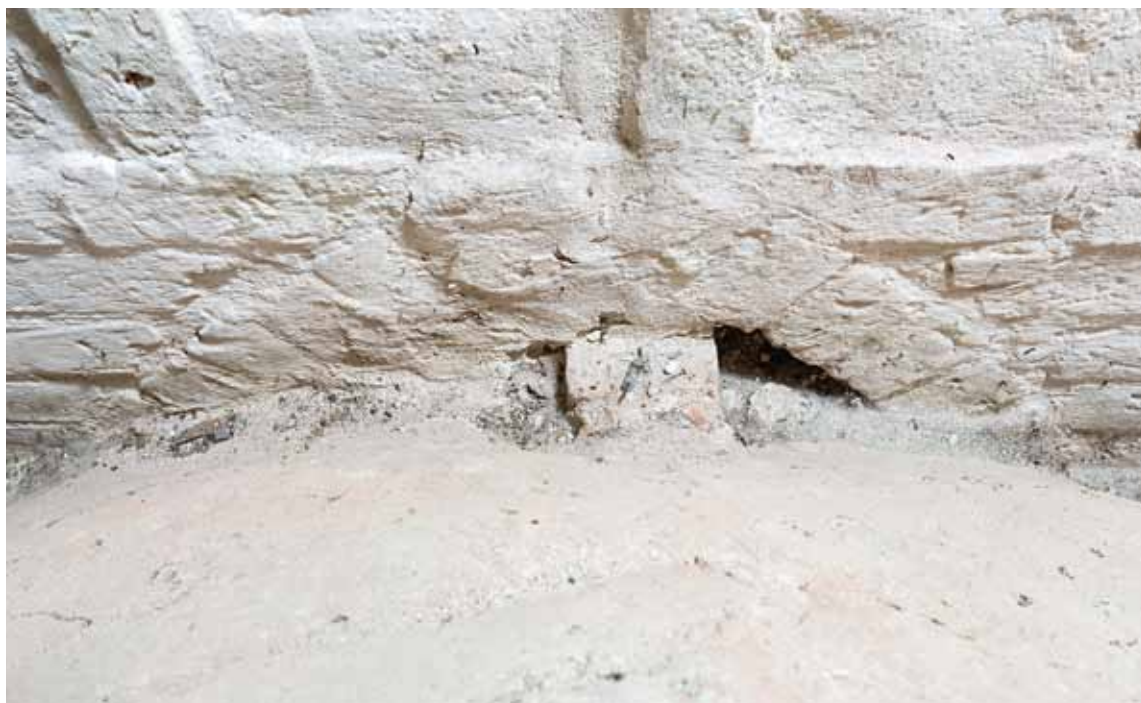
Fig. 6. Rester af et oprindeligt (†)vindue i vestforlængelsens vestgavl (s. 3658). Foto Arnold Mikkelsen 2015. – *Remains of an original (†)window in west gable of western extension.*

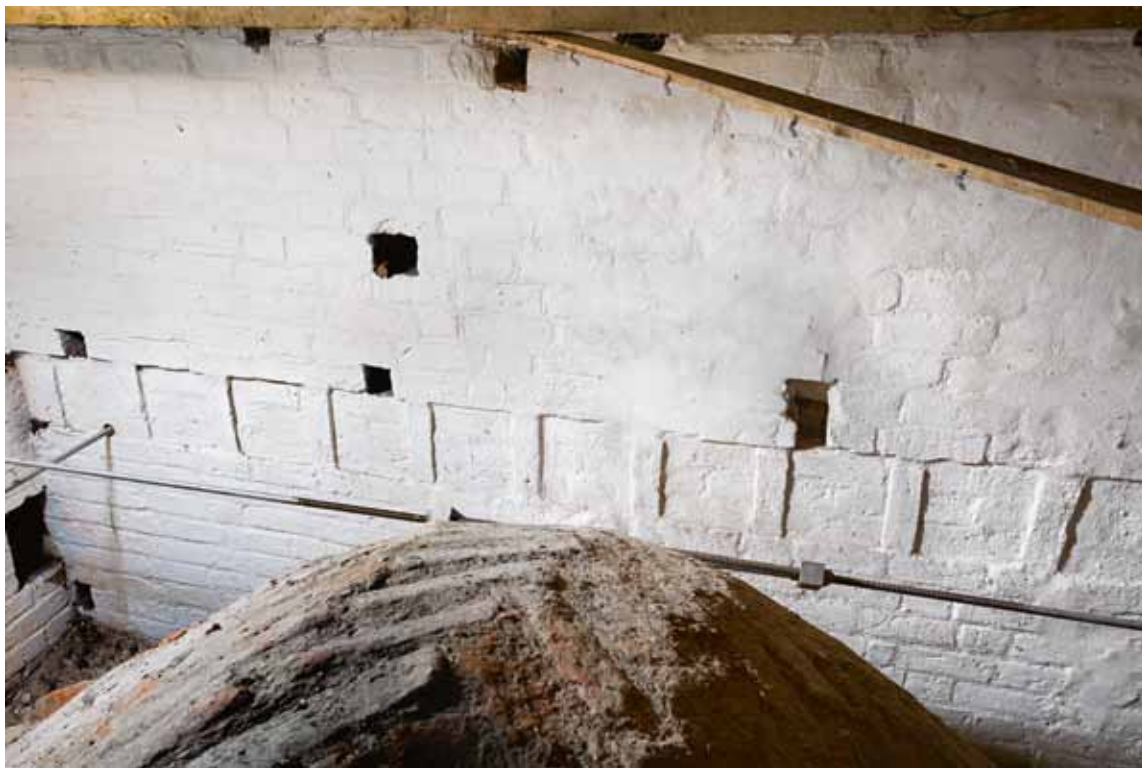
Fig. 7. Skibets vestforlængelses gavlvæg med blændingsfrise (s. 3658) samt tårnets nordøsthjørne med bjælkehul (s. 3662). Foto Arnold Mikkelsen 2015. – *Gable of western extension of nave with recess frieze.*

af en tre skifter høj blændingsfrise af kvadratiske blændinger adskilt af lodretstillede løbere (fig. 7). Bygningsafsnittet afsluttes foroven af en dobbelt falsgesims, og en tilsvarende over det romanske skib er formentlig tilføjet omtrent samtidig. Forlængelsen lader sig med sandsynlighed datere til 1450'erne (jf. dendrokronologisk undersøgelse, s. 3672).

adskillelsen giver sig i dag blot til kende ved fire bjælkehuller i nordvæggen (jf. fig. 7 og 16), mens de tilsvarende i syd er forstyrret ved senere ændringer. Nordmuren er uden oprindelige åbninger; mens sådanne kan have været i syd- og vestmuren, der som ovf. nævnt er stærkt ombygget.

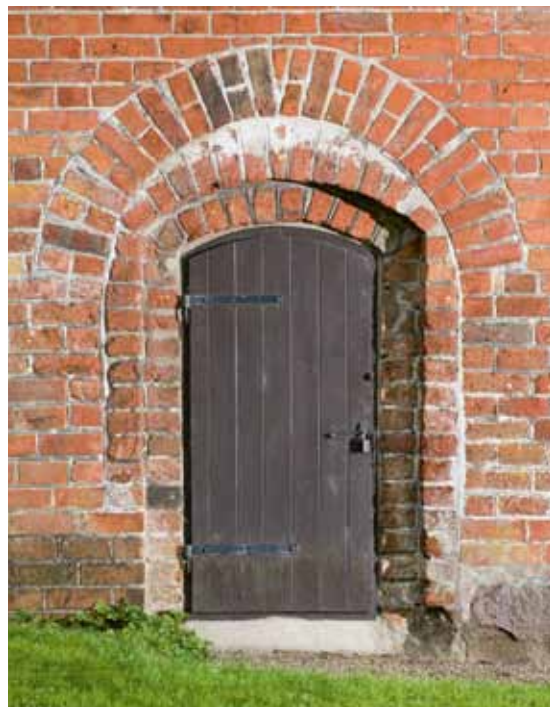
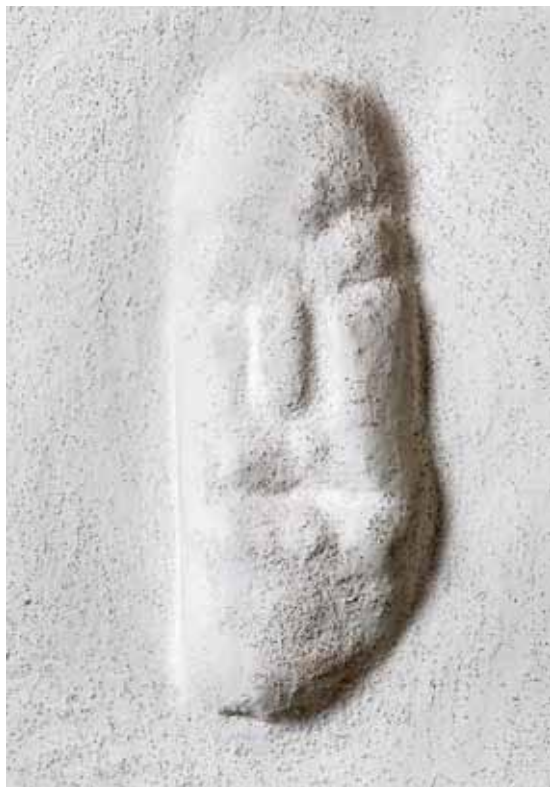
Fig. 9-10. 9. Tårnrummets nordvestre hjørne med rester af arkadelignende åbning (s. 3659), afsavet bjælkeende (s. 3659) samt hvælvpiller (s. 3663). 10. Tårnets nordside med dør til trappe indsat i arkadelignende åbning (s. 3663 og 3666). Foto Arnold Mikkelsen 2015. – 9. North west corner of tower interior with remains of arcade-like opening, sawn-off beam end and vault pillars. 10. North side of tower with door to stairs inserted in arcade-like opening.

(jf. ovf.), mens den nordre i dag tjener som adgang til tårnets øvre stokværk (jf. s. 3666 og fig. 10). De to åbninger, der havde samme bredde ude og inde, manglede sandsynligvis anslagsfalse og har formentlig oprindeligt stået åbne. Udvendigt har de helstensstik af vekselvis en løber og to bindere med en lille kile i buetoppen, mens de indvendigt har halvstensstik, hvis øvre del ledsages af et prydkifte af løbere på fladen.

helstensdybe, spidsbuede skjoldbuer med en markering af hvælvvederlagene (jf. fig. 9). Samtidig med overhvælvningen sløjfedes de to bjælkelag i tårnets ældste fase. Den nuværende ufalsede, spidsbuede tårnbue er tydeligvis opført i tilknytning til tårnrømmets overhvælvning.

Sandsynligvis samtidig hermed blev den søndre åbning tilmuret, mens den nordre nedblændedes til en falset, fladbuet dør (fig. 10). Den oprindelige åbnings vanger skalmuredes i en halv stens tykkelse og fik halvanden sten brede anslag; det tilhørende bueslag har udover den udvendige fals tillige en indvendig halvstensfals. Den resterende indre del af døren overdækkes af den oprindelige åbnings stik. I begge sider ses ca. 10×10 cm store stængebomhuller; det østre 13 cm dybt, mens det vestre, som er mindst 42 cm dybt, må være hugget et stykke ind i den oprindelige åbnings vange.

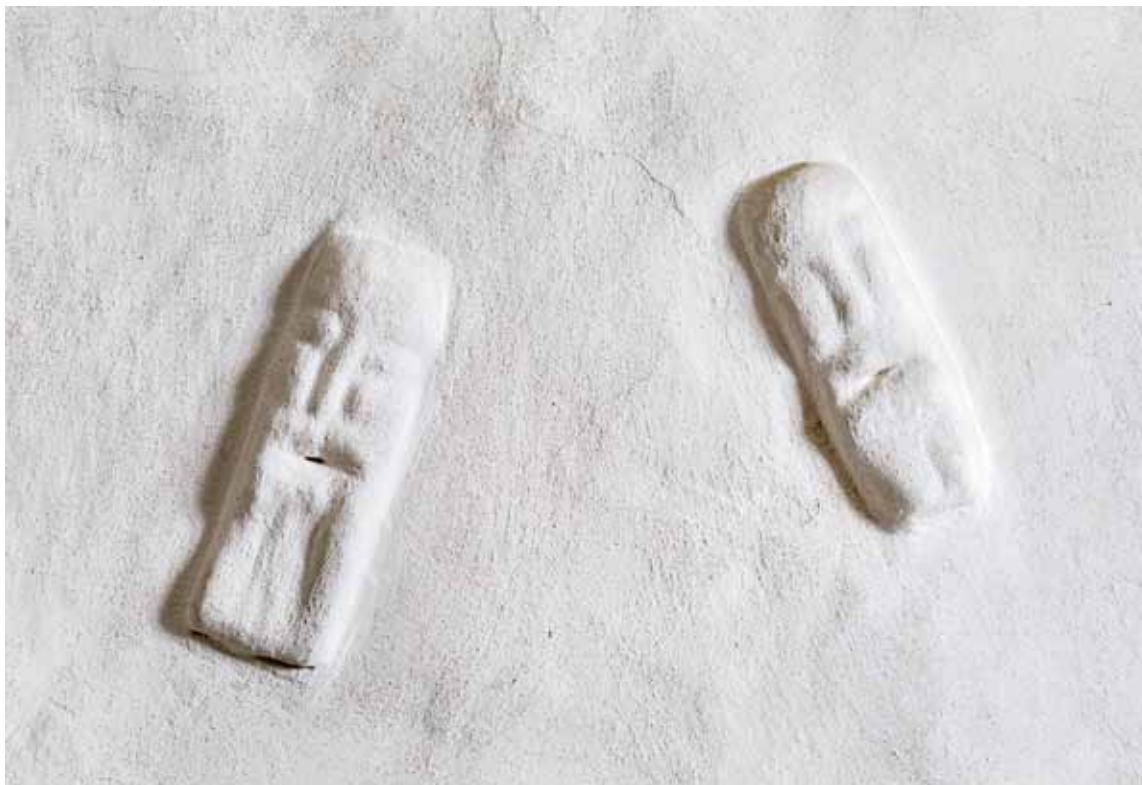
Fig. 13. Mandshoveder på østre hvælvkappe i skibets midterste hvælvfag (s. 3665). Foto Arnold Mikkelsen 2015. – *Male heads on eastern severy in the middle vault bay of the nave.*

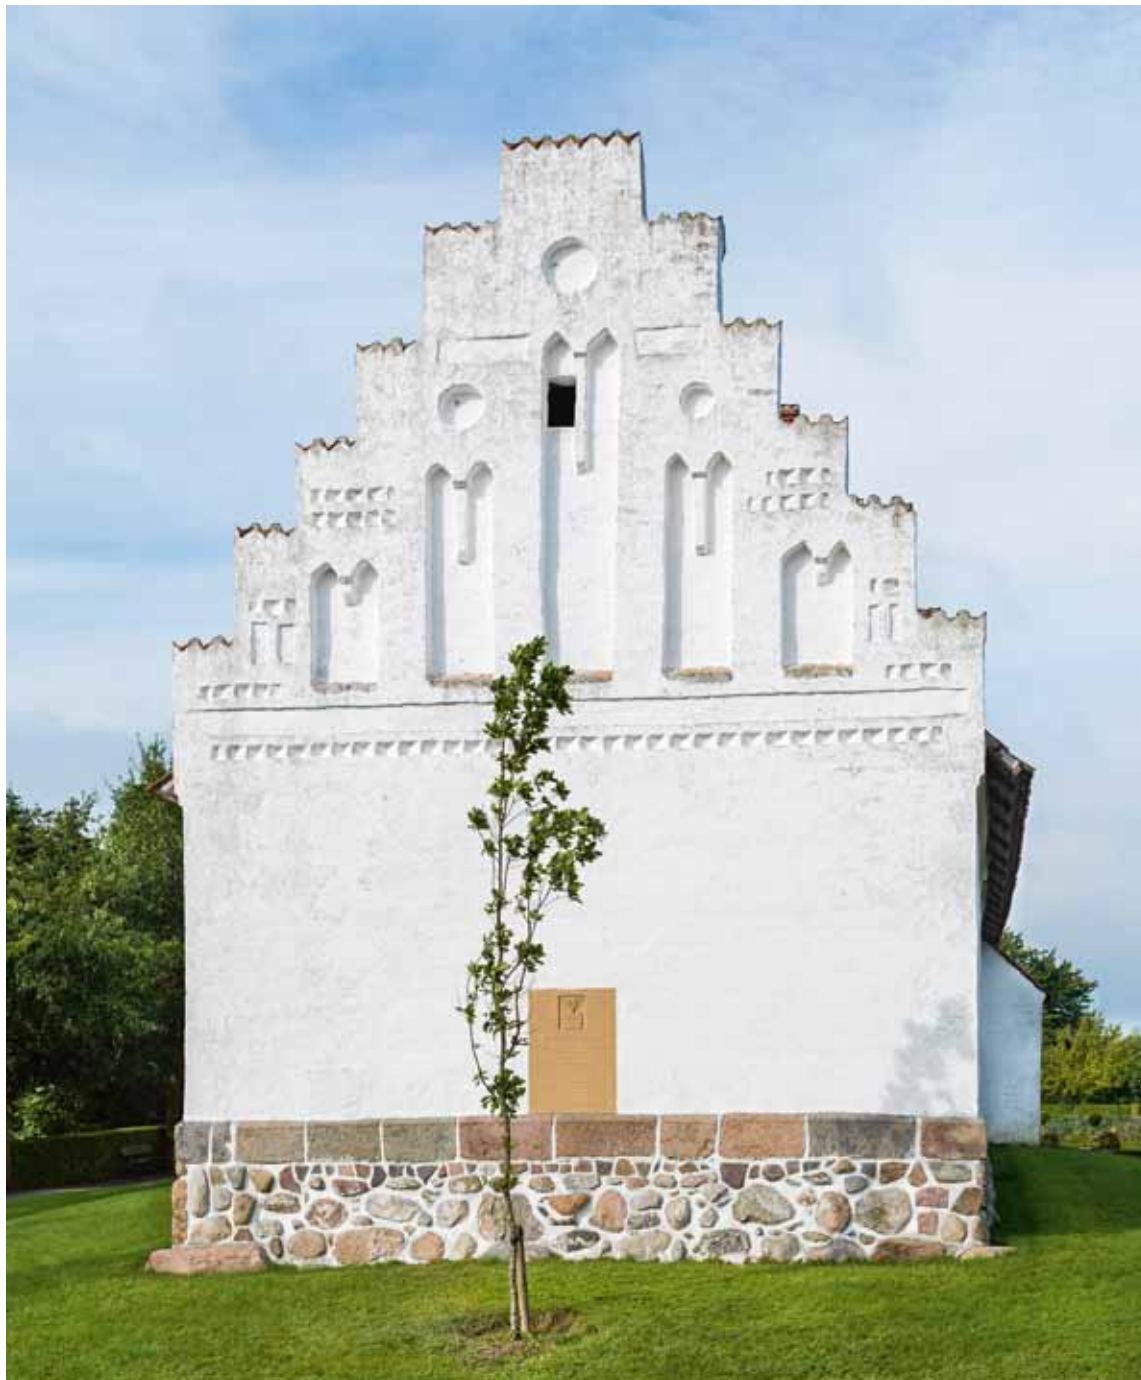
Fig. 14. Korets gavl set fra øst (s. 3665). Foto Arnold Mikkelsen 2015. – *The chancel gable seen from the east.*

Den kamtakkede gavltrekanthar foden markeret af et savskifte, hvorover en to skifter høj båndblending (fig. 14). Gavlen prydes af fem stigende højblændinger, der overdækkes af tvillingdelte spærstik, som i de to yderste blændinger bæres af konsoller, mens de tre midterste har hængestave. I den midterste blænding ses en asymmetrisk placeret, rektantet glug. Den resterende del

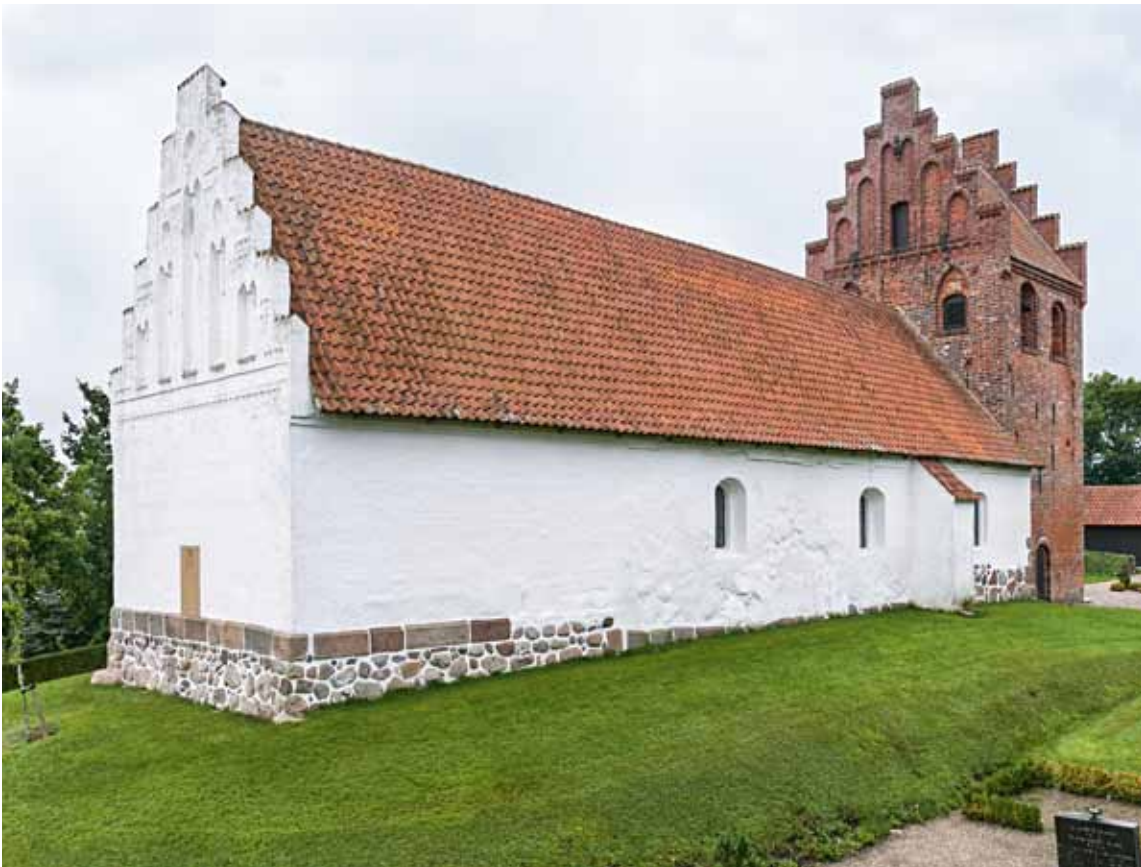
Fig. 15. Kirken set fra nordøst. Foto Arnold Mikkelsen 2015. – *The church seen from the north east.*

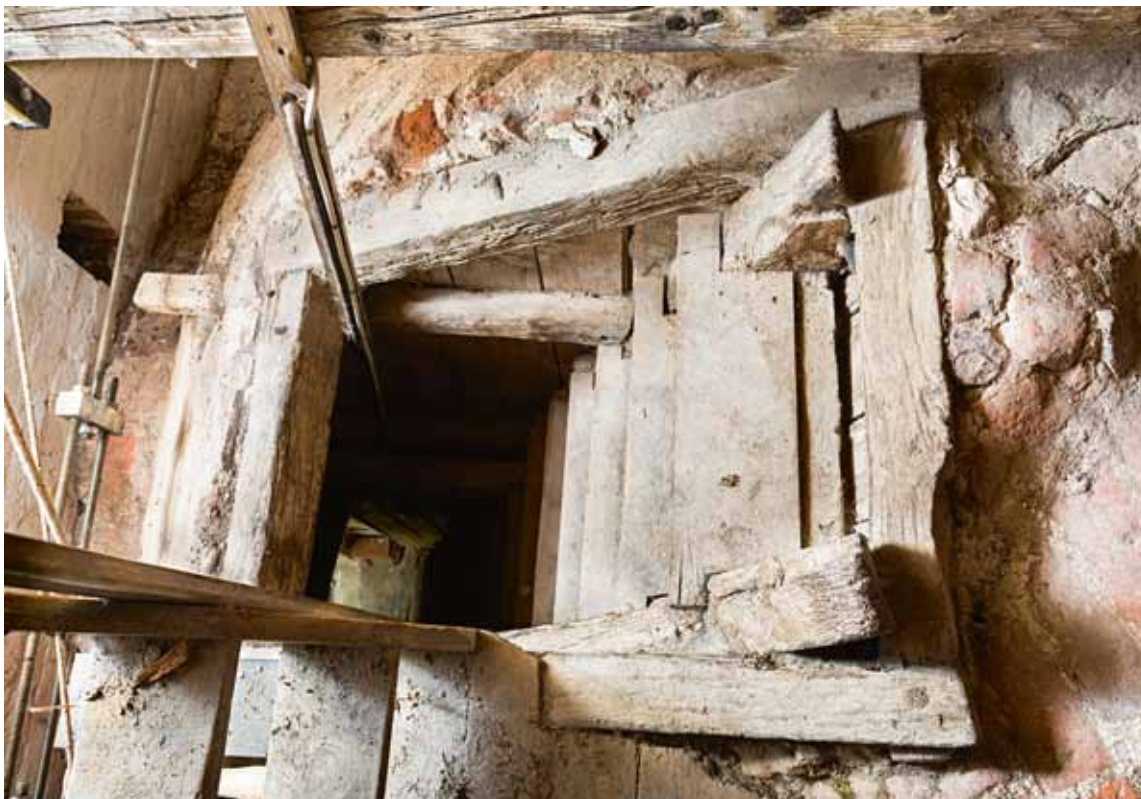
Fig. 16. Trappe til tårnets øvre stokværk med luge gennem tårnhvælvets nordkappe (s. 3666). Foto Arnold Mikkelsen 2015. – *Stairs to upper storey of tower with hatch through north severy of tower vault.*

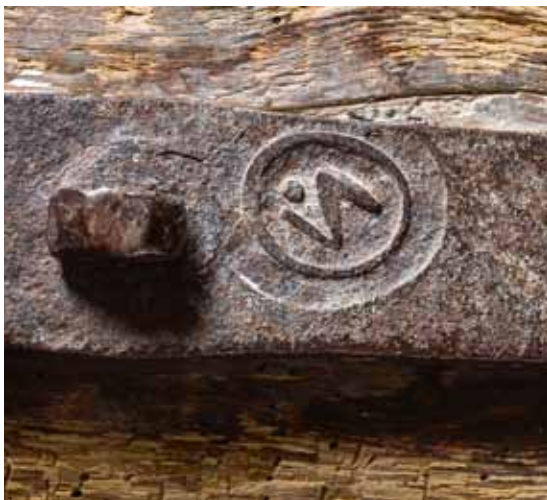
Fig. 17. Ankerstag fra muranker i tårnet med stempel fra jernproducenten (s. 3667). Foto Arnold Mikkelsen 2015. – *Stock from wall anchor in tower, with stamp of iron manufacturer.*

Problemer med tårnets vedligeholdelse synes at være af gammel dato, og det har adskillige murankre. På et af disse i nordsiden er ankerstaget forsynet med et stempel fra jernproducenten i form af et spejlvendt N (fig. 17).<sup>20</sup> Allerede 1836 omtales problemer med tårnets sydvestre hjørne.<sup>21</sup> 1842 anbragtes der luger i glamhullerne.<sup>21</sup> I 1862 var problemerne med tårnets sydvestre hjørne endnu ikke afhjulpet, idet murværket havde fået en 'bule', og der måtte indsættes nye ankere.<sup>2</sup> De følgende år gentoges oplysningerne om tårnets dårlige tilstand,<sup>2</sup> men først 1885 foretoges en gennemgribende istandsættelse af tårnet, hvor dets sydvestre hjørne ommuredes ned til i højde med hvælvets overside, mens den tilstødende del af vestfacaden og hele sydfacaden skalmuredes; samtidig fornyedes begge tårngavle. Tårnummets vestre del indrettedes til våbenhus ved indsættelse af en dør i vest og ved opsætning af en skillevæg med dør mod skibet.<sup>2</sup>

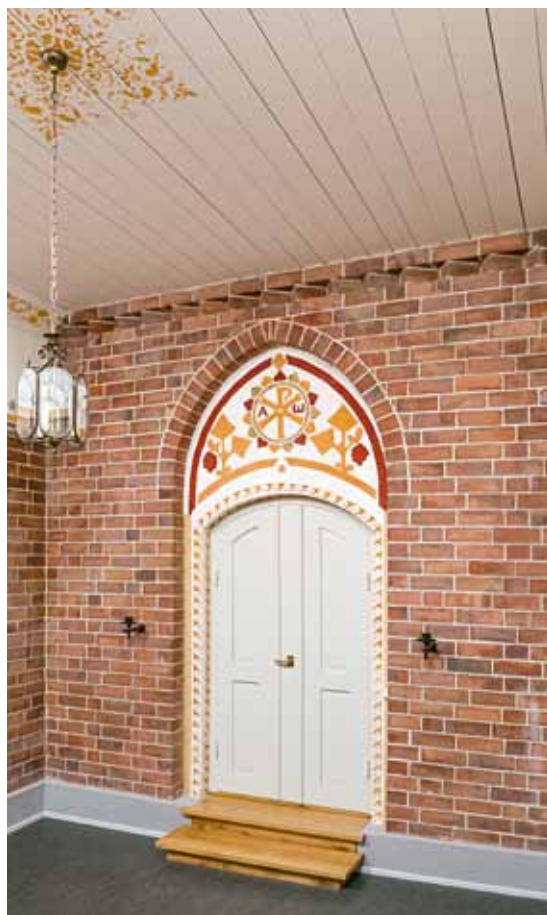
Fig. 18. Ligkappellets indre set mod nord (s. 3667). Foto Arnold Mikkelsen 2015. – *Interior of mortuary chapel looking north.*

spærstikformede loft, hvis kontur endnu ses på nord- og sydmuren (jf. fig. 18), havde toppunkt umiddelbart over dørenes spidsbuede spejl.

*Eftermiddelalderligt kalkmaleri.* Dørenes spidsbuede spejl indvendigt i våbenhuset har kalkmalet udsmykning fra o. 1893 i rødt og okkergult. Over våbenhusdøren skriftstedet Sl. 121,8 med nyromanske majuskler, over skibets syddør et Kristusmonogram flankeret af stiliserede vinstokke; løbende hund omkring døråbningen (jf. fig. 18).

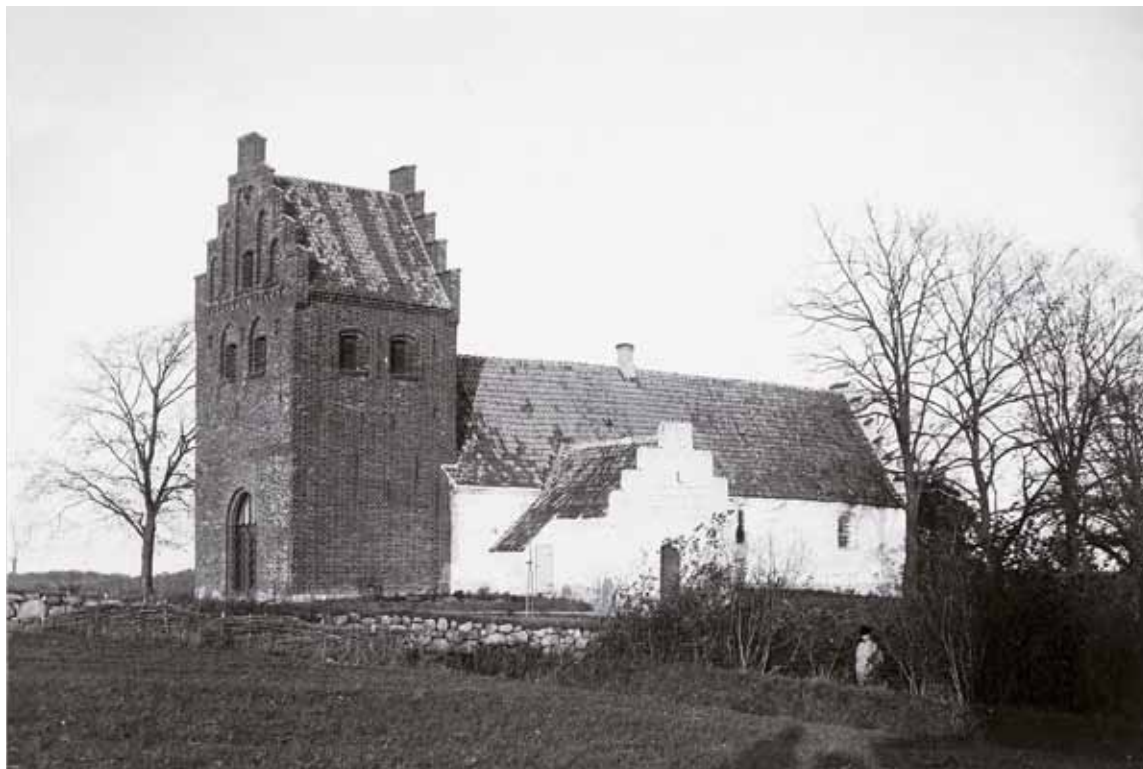
Fig. 19. Kirken set fra sydvest. Ældre foto i NM. – *The church seen from the south west.*

Et *brændeskur* med halvtag i hjørnet mellem våbenhuset og skibets vestforlængelses sydmur (jf. fig. 5a, 5d og 19) må formodes opført, da kirken fik opvarmning (jf. s. 3672). Skuret, der senere var forlænget mod syd, og af hvilket spor endnu er synligt i murværket, fjernedes 1967.<sup>2</sup>

†*Opvarmning.* En †*kakkelovn* stod ved kirkens nordmur i tredje fag med aftræk gennem en skorsten, der var ført op igennem tagryggen (jf. fig. 5c og 19). Indtil 1909 stod skorstenen blot på loftet med et røgrør ned til kakkelovnen.<sup>2</sup> Ov-

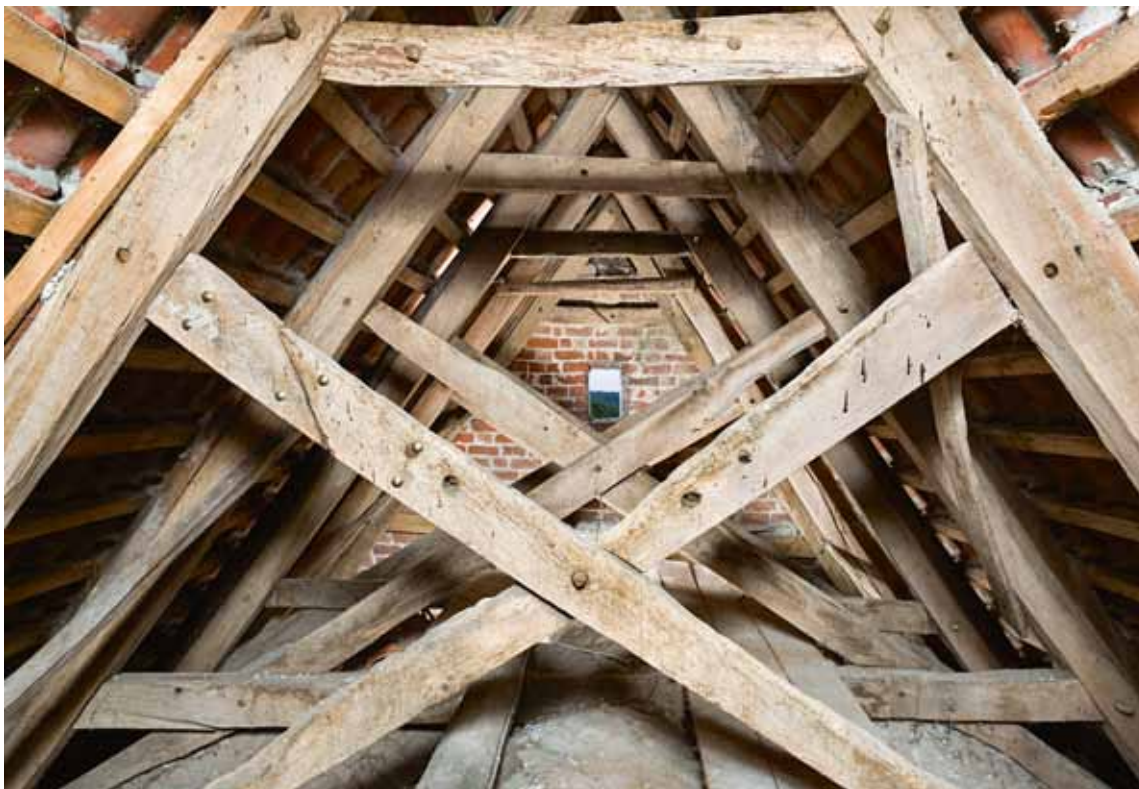
Fig. 21. Korets tagværk set mod øst (s. 3672). Foto Arnold Mikkelsen 2015. – *Roofing of chancel looking east.*

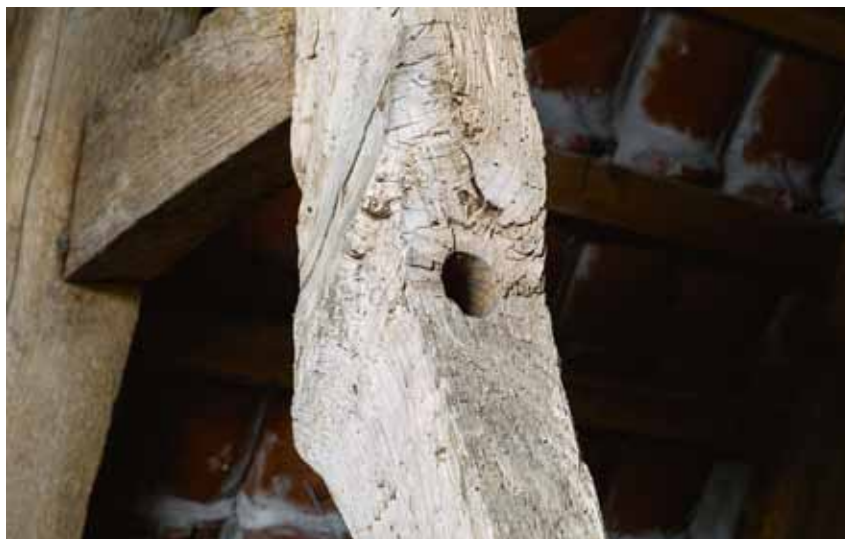
Fig. 22. Klokkeophæng(?) med nord-sydgående, vandret gennem boring (s. 3672). Foto Arnold Mikkelsen 2015. – *Bell suspension(?) with north-south horizontal drilling.*

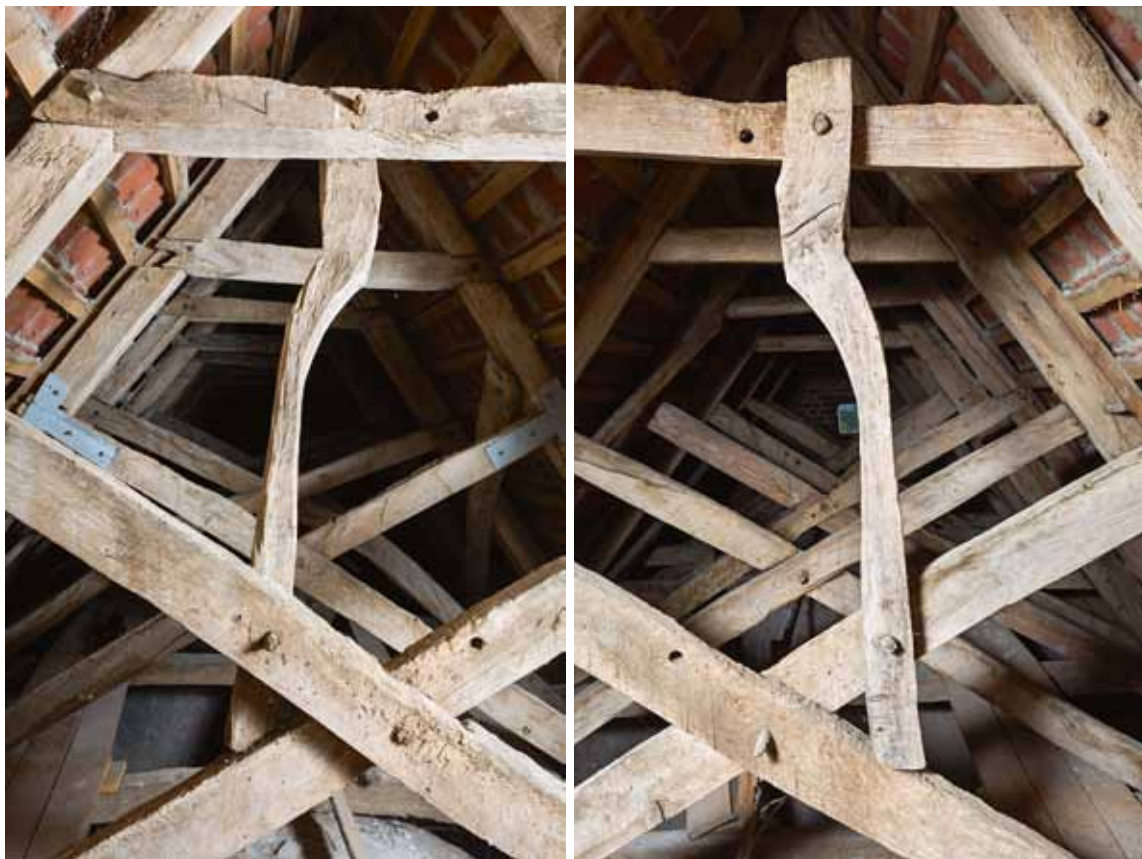
Fig. 23–24. Klokkeophæng(?) i tagværket midt over det romanske skibs østre hvælvfag (s. 3672). Foto Arnold Mikikelsen 2015. 23. Set mod vest. 24. Set mod øst. – *Bell suspension(?) in roofing midway across east vault severy of Romanesque nave. 23. Looking west. 24. Looking east.*

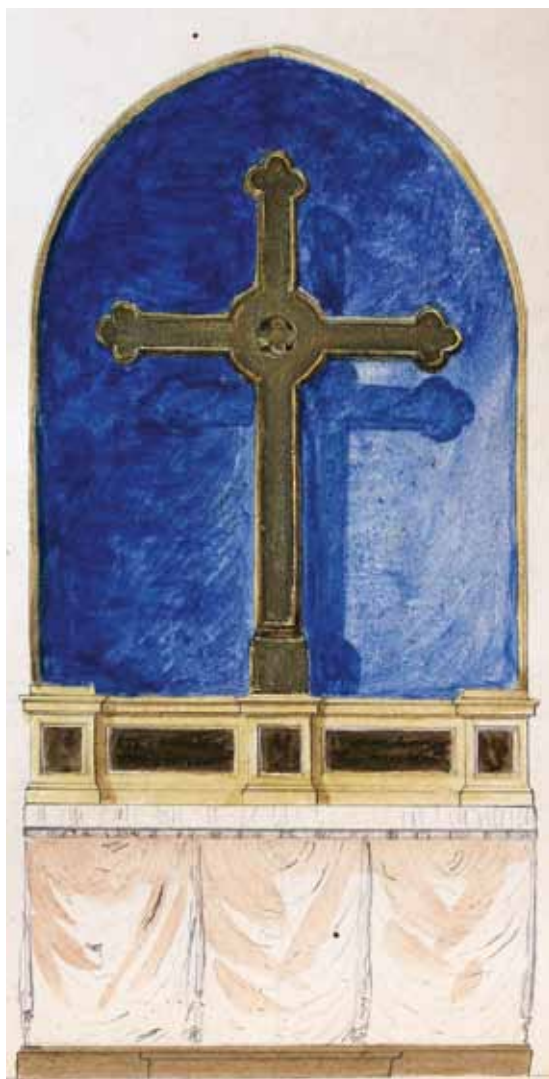
Fig. 28. Arkitekt H. A. W. Haugsteds forslag til (†)alterudsmykning 1863 (s. 3676). LAFyn. – *The architect H. A. W. Haugsted's proposal for an (†)altar decoration, 1863*

†*Eftermiddelalderligt kalkmaleri.* Som led i en nygotisk (†)alterudsmykning (s. 3676) udførtes 1863 på korets østvæg en blå bemaling indrammet af en spidsbuet brun streg, alt med limfarve (jf. fig. 28).<sup>21</sup>

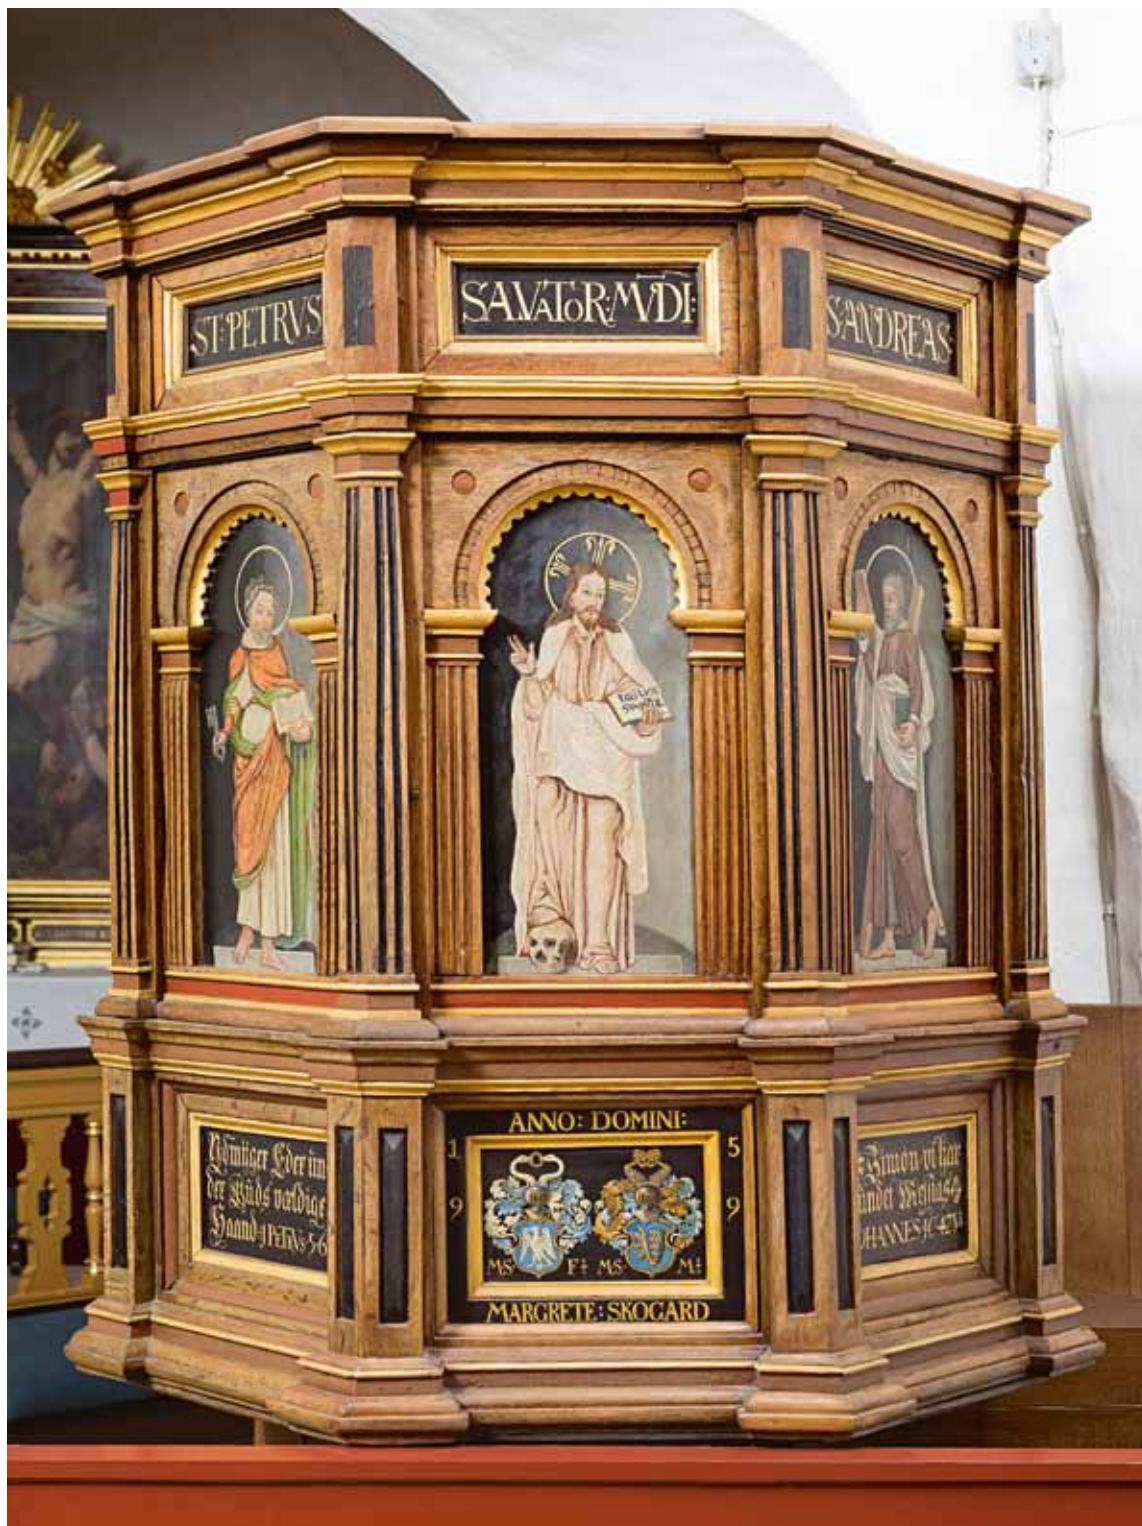
Fig. 34. Prædikestol, 1599, oprindelig opsat som lektorieprædikestol (s. 3679). Foto Arnold Mikkelsen 2015. – *Pulpit, 1599, originally set up as lectorium pulpit.*

From the Renaissance comes a family pew (fig. 42) with the carved dating "1584" and an inscription for Margrete Skovgård (†1615) of Sanderumgård. Her name is also painted on the pulpit from 1599. The pulpit (fig. 34) was originally a so-called lectorium pulpit – that is, placed as a gallery across the chancel. The pews have ends from c. 1600 (fig. 41). The chalice (fig. 29), also from c. 1600, was repaired around 1750 by Jørgen Olufsen Lund, Odense, who at the same time made the paten (fig. 29). The baptismal dish showing the Fall of Man (fig. 32) was made in the Netherlands around 1650. A collection purse (fig. 43) is dated 1794. An unsigned altar painting (fig. 27) from c. 1900 with a Crucifixion scene after Pierre-Paul Prud'hon's painting from 1822 in the Louvre in Paris, was donated in 1918 by the owners of Sanderumgård. The organ with six stops was built in 1973 by Bruno Christensen & Sønner, Terkelsbøl.

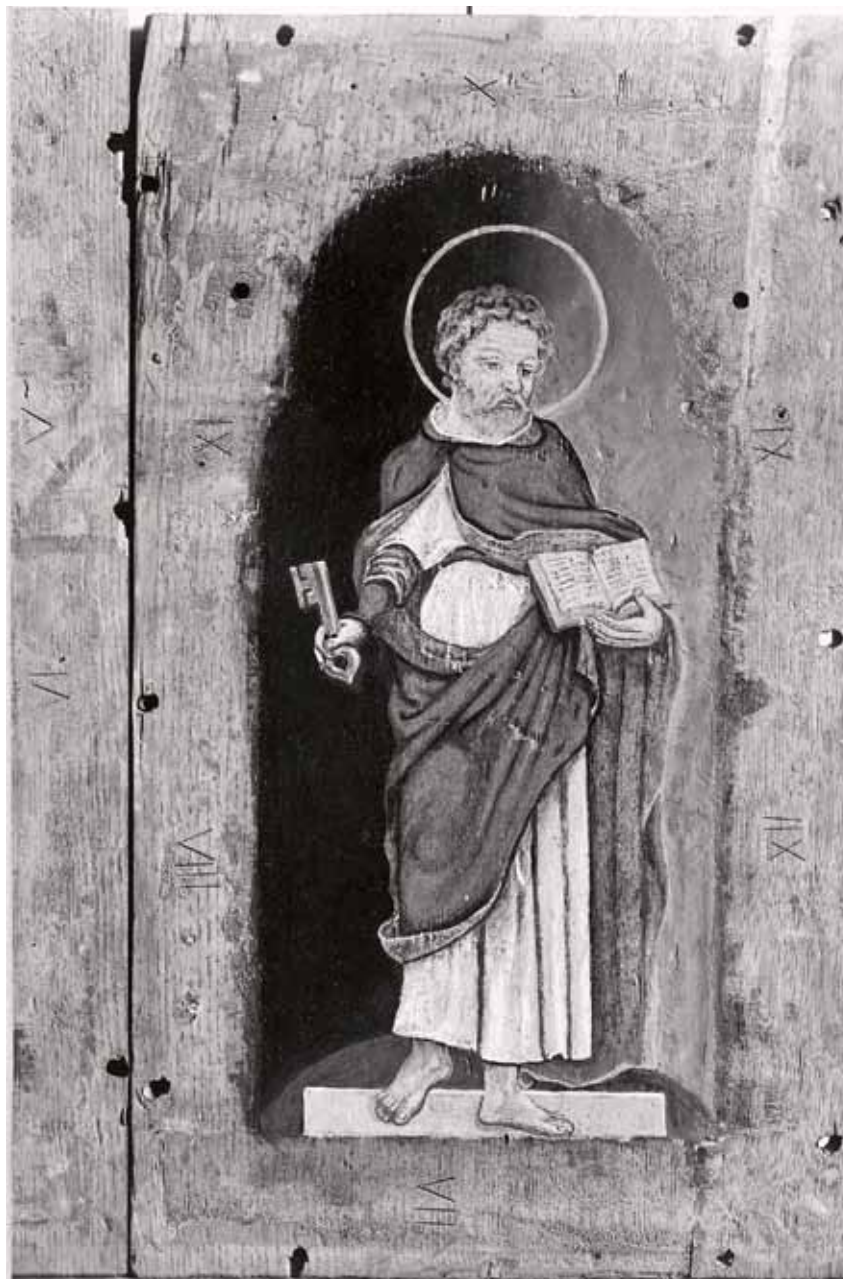
Fig. 39. Fylding med apostelmaleri (Peter), og deromkring romertal til brug ved stolens samling. Detalje af prædikestol 1599 under istandsættelse (s. 3684, jf. fig. 36). Foto Niels Termansen 1933. – Panel with painting of apostle (Peter), and around it Roman numbers for use in assembling the pulpit. Detail of pulpit, 1599, during repairs (cf. fig. 36).

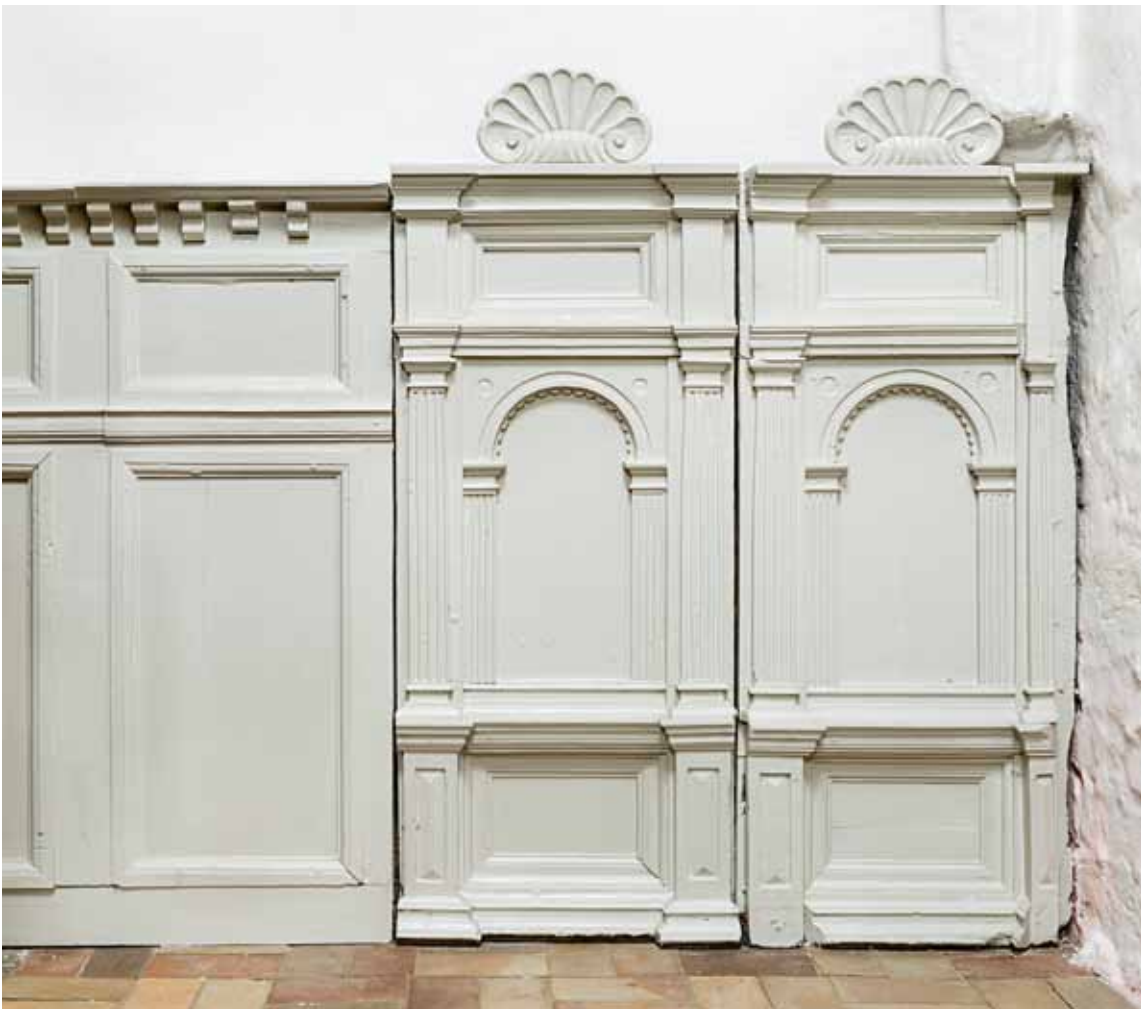
Fig. 40. Brystningsfag fra lektorieprædikestol 1599 (s. 3679) genanvendt som panel ved korets østvæg (jf. s. 3685). Foto Arnold Mikkelsen 2015. – *Panel bay from lectorium pulpit, 1699, re-used as panel on east wall of chancel.*

Et *vægpanel* (fig. 40) på korets østvæg er sammensat af fire arkadefag fra (†)lektorieprædikestolens brystning (s. 3679) og lektoriets formodede rygstykke, fem rektangulære fyldingsfag med gennemgående rammeværk og konsolfrise. Bemalingen er hvidgrå.

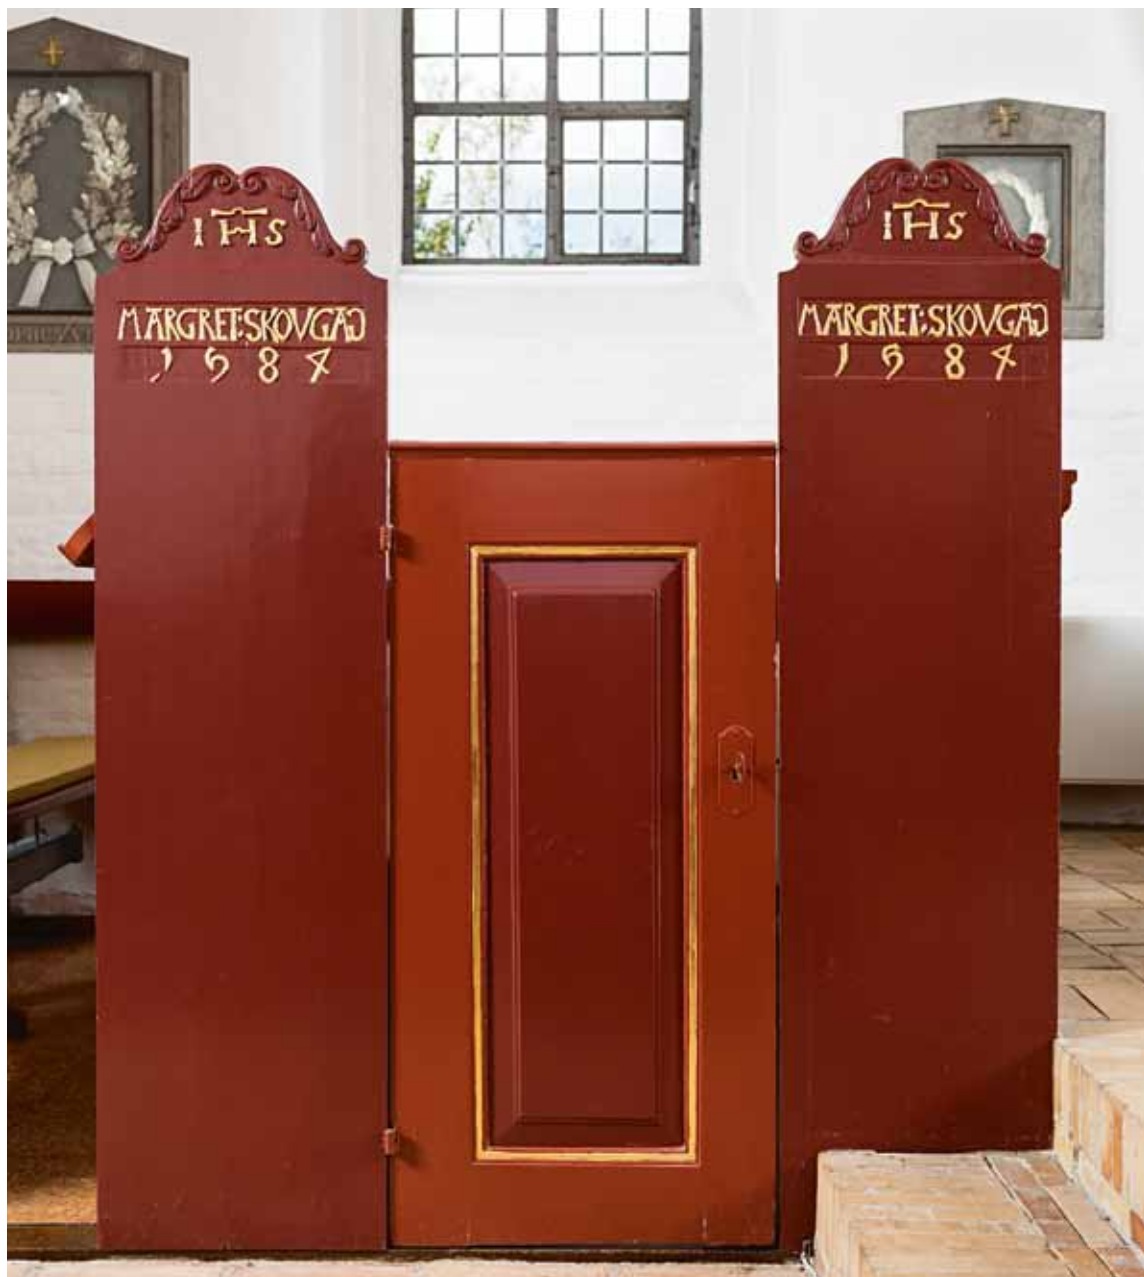
Fig. 42. Herskabsstol nr. 1, 1584, udført til Margrete Skovgård til Sanderumgård (s. 3684). Foto Arnold Mikkelsen 2015. – *Family pew no. 1, 1584, made for Margrete Skovgård of Sanderumgård.*

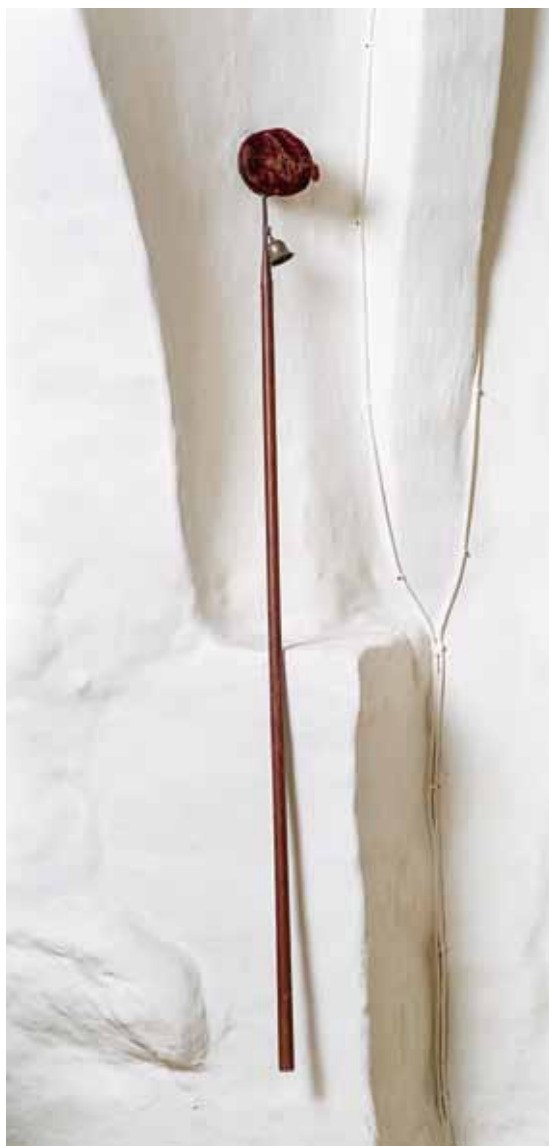
Fig. 43. Klingpung 1794 (s. 3686). Foto Arnold Mikkelsen 2015. – *Collection purse, 1794*.

En *klingpung* (fig. 43) fra 1794, 132 cm lang, har pose i rødt lærred og sølvklokke med daterende, graveret skriveskrift: »Davinde Kirke 1794«. Klokken bærer stemplet årstal »[1]793« og mærke for Rasmus Møller, Odense (*Bøje II*, 119–20).<sup>62</sup>

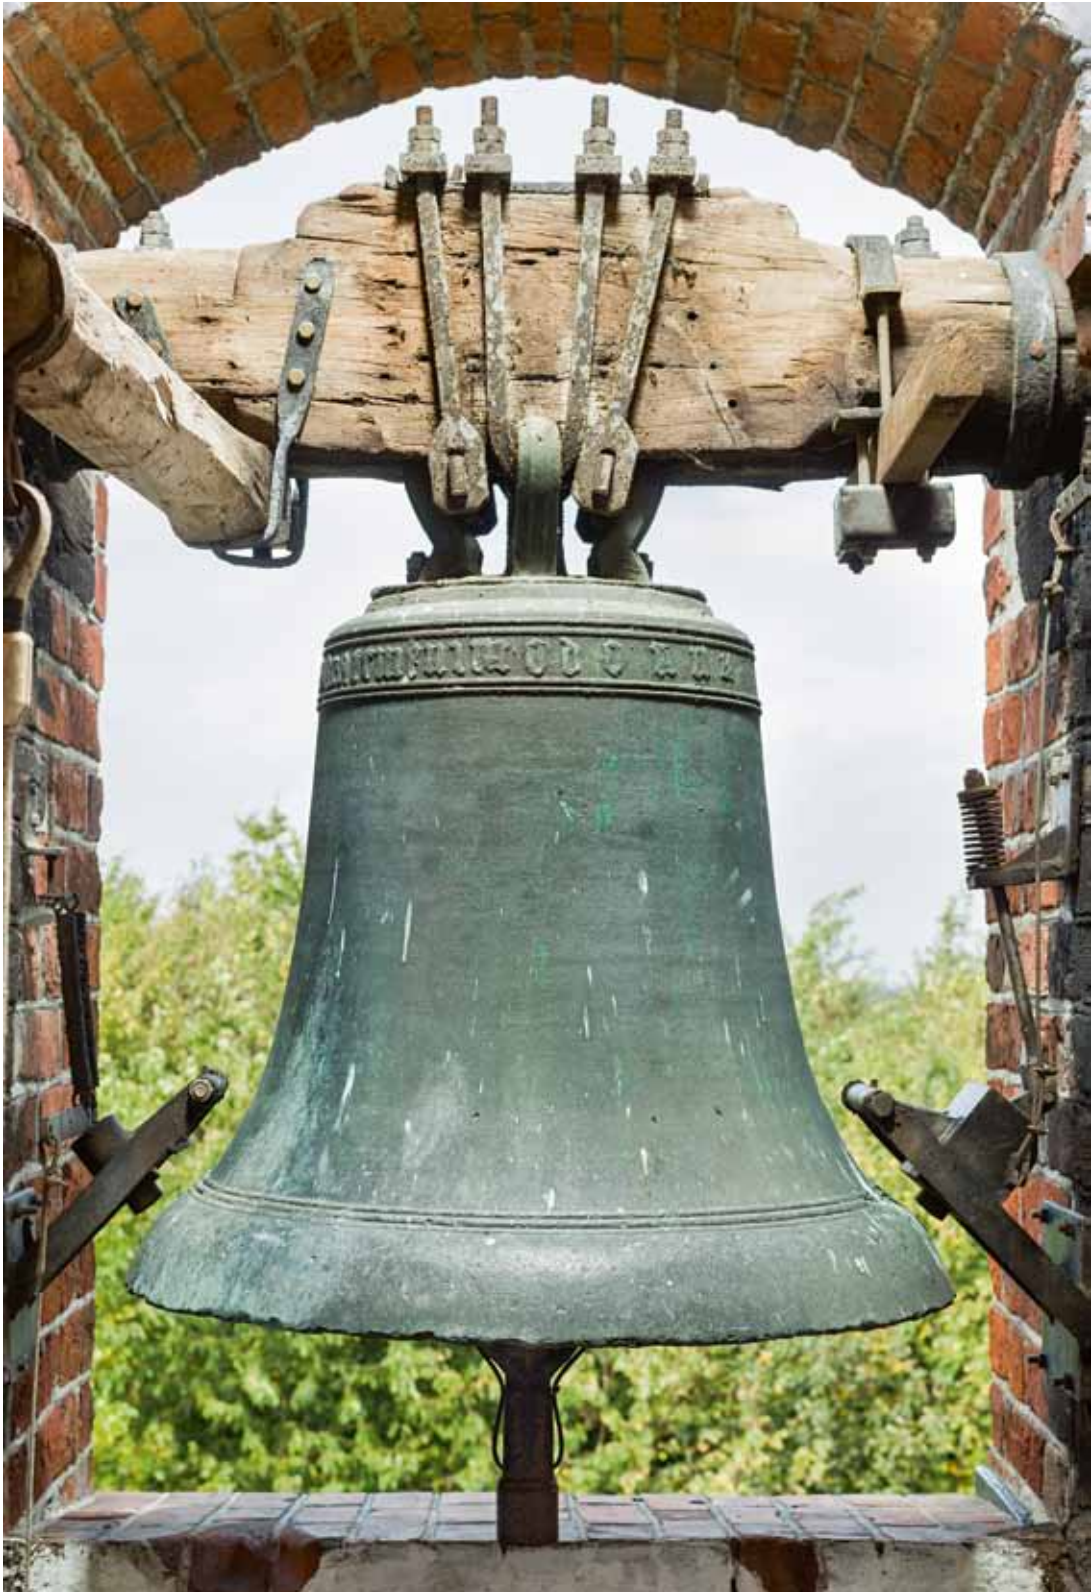
Fig. 44. Klokke nr. 1, støbt 1483 (s. 3686). Foto Arnold Mikkelsen 2015. – *Bell no. 1, cast in 1483*.

*Klokker*. 1) (Fig. 44), 1483, af anonym støber (Uldall, *Kirkeklokker* 107), tværmål 92 cm. Halsens minuskelindskrift, mellem dobbelte lister, læses bagvendt fra højre mod venstre: »Anno domino milardvsent ccclxxxiii helpgotmaria« (I det Herrens år 1483. hjælp, Gud (og) Maria). Tre pyntelister ved overgangen til slagringen. Ophængt i slyngebom i det østre glamhul i tårnets nordside.

sin of the cushion-capital form. A bell from 1483 (fig. 44) has a reversed minuscule inscription.
